Minifloppies am mc-CP/M-Computer

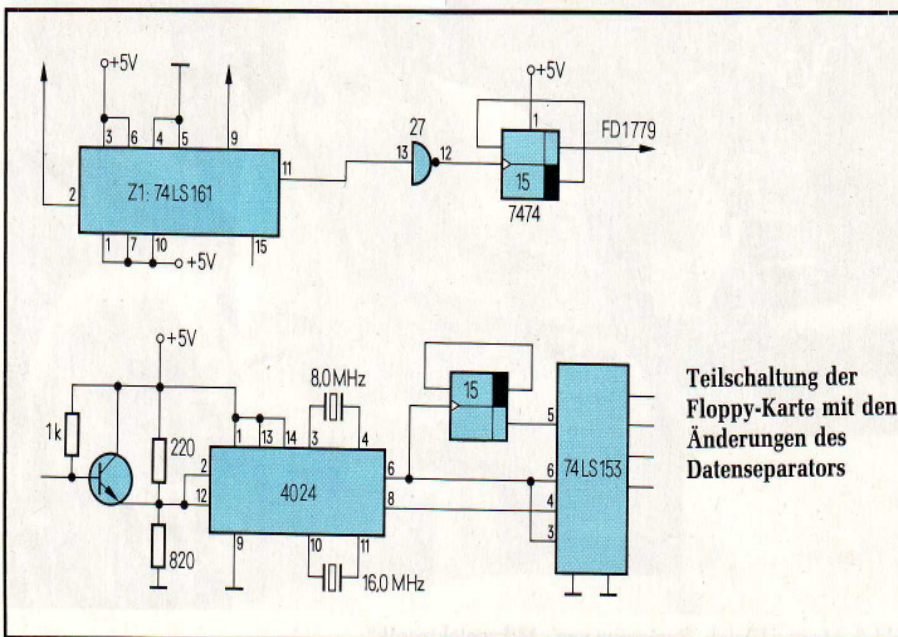
Alle offenen Eingänge der ICs V1, V2, V3 und B3 werden (eventuell über 1 k Ω) mit +5 V verbunden. Pin 1 von IC 15 wird mit +5 V verbunden. Der Datenseparator wird als Counter-Separator geschaltet (ähnlich der Schaltung aus den FD179x-Application Notes von Western Digital, Seite 11). Der analoge Teil mit PLL-Schleife entfällt (s. a. mc 12/1983, Seite 47). Dazu wird die Verbindung der PLL1 zum Transistor T1 aufgetrennt – die Basis liegt nun nur noch über den 1-k Ω -Widerstand an +5 V. Das PLL-IC 4044 entfällt, ebenso das IC 25 (74LS61). Der Spannungsregler 78LO5 entfällt, die Anschlüsse 1, 13, 14 vom 4024 und die +5 V-Anschlüsse der Transistorschaltung werden mit der +5 V-Versorgung verbunden. Das RC-Glied an MV1 wird von 1 k Ω /8pF auf 10 k Ω /8pF geändert. Der Trimmer TR1 wird durch einen 8-MHz-Quarz und der Trimmer TR2 durch einen 16-MHz-Quarz ersetzt.

Mit diesen, im Bild noch einmal zusammengefaßten Änderungen ist ein problemloser Floppy-Betrieb möglich.

Wie schon in mc 12/1983 gesagt, kann man bei Problemen mit den kleinen Floppies die Floppy-Platine mit einigen kleineren Änderungen wesentlich betriebssicherer machen. Schuld an den Störungen beim Floppy-Betrieb sind einige offene Eingänge an den ICs B3, V1, V2, V3 und V15, eine zu hohe Verlustleistung des Spannungsreglers
